TSI 01/10

Consigli pratici Rottura del motore – la colpa è della guarnizione testa cilindri?

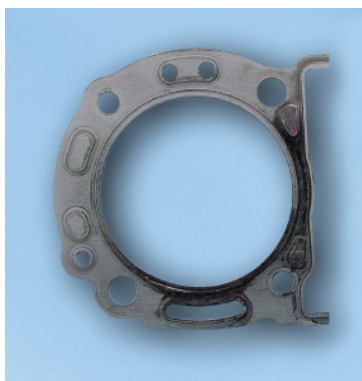
Lo stopper
lato basamento

Lo stopper e lo strato funzionale (layer) evidenziano un chiaro annerimento nella zona del canale di raffreddamento. Tra i due strati si è verificata una perdita di gas.

Coppia di serraggio delle viti e quindi compressione della guarnizione insufficiente.

- Parti del motore non perfettamente piane (in seguito a deformazione dovuta a sovraccarico termico)

Durante il montaggio, rispettare le relative istruzioni e le coppie di serraggio delle viti
