TSI 04/10

Rottura del motore –

la colpa è della guarnizione testa cilindri?

Perdita di gas sullo strato metallico della guarnizione in Metaloflex®

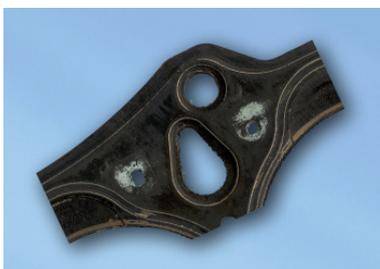
Rottura dovuta a pressione eccessiva nel circuito di raffreddamento

Nella zona passaggio acqua, sono ben visibili le impronte lineari della superficie di contatto della testata. Le linee corrono verso la camera di combustione. I fori passaggio acqua evidenziano una colorazione chiara.

La superficie della testata è stata rettificata solo parzialmente o non è stata rettificata del tutto. Di conseguenza si è verificata una penetrazione dei gas nel circuito di raffreddamento e un sovraccarico termico (aumento della pressione).

- Il circuito di raffreddamento non è stato spurgato a dovere e il liquido non poteva circolare correttamente
- Interruzione del circuito di raffreddamento (pompa dell'acqua, termostato, ventola)
- Una forte contropressione dei gas di scarico ha causato il surriscaldamento del motore (per es. in seguito a difettosità del catalizzatore)

Prima del montaggio, verificare accuratamente le caratteristiche e la perfetta planarità della superficie di contatto della testata. Se necessario rettifica in officina specializzata.
