TSI 10/10

Uszkodzenie silnika – winna uszczelka głowicy cylindrów?

Przecieki oleju, masa uszczelniająca na elemencie uszczelniającym (samochodu ciężarowego)

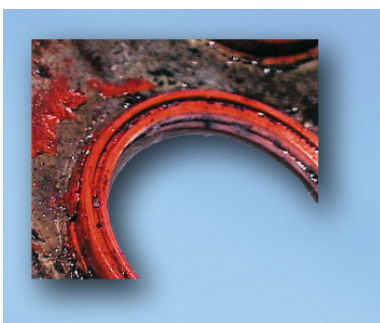
Elastomerowy element uszczelniający został wyciśnięty z płyty nośnej. W rowku uszczelniającym znajdują się cząsteczki zanieczyszczeń.

Na metalową płytę nośną została nałożona dodatkowo masa uszczelniająca. W wyniku zwulkanizowania elastomerowy element uszczelniający został dodatkowo poddany ciśnieniu i wyciśnięty na zewnątrz. Następstwem tego był wyciek oleju. Osady cząsteczek zanieczyszczeń z oleju przyspieszyły to uszkodzenie.

- Element uszczelniający został uszkodzony podczas montażu/przy nasadzeniu głowicy

Przed montażem uszczelki głowicy, sprawdzić starannie jakość powierzchni roboczej głowicy oraz jej splanowanie. W razie konieczności oddać głowicę do szlifowania w zakładzie specjalistycznym. Nie stosować masy uszczelniającej. Zwracać uwagę na regularną wymianę oleju.
