НОВОЕ: прокладка для ремонта ГБЦ

Mercedes-Benz OM 906

434.980 |

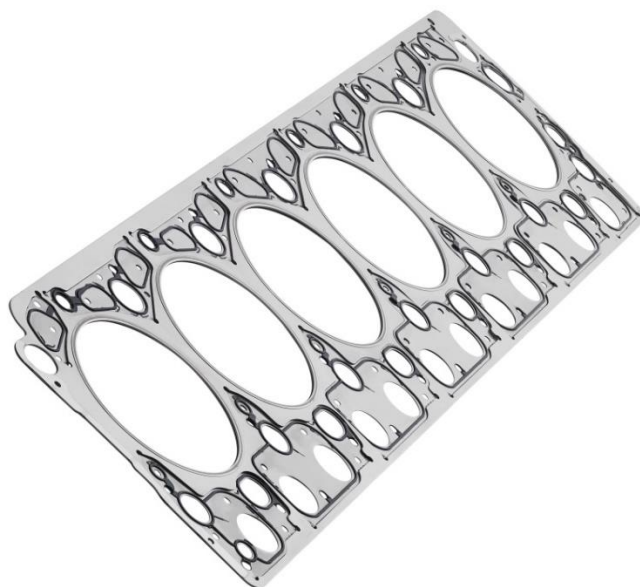
После определенного пробега или вследствие каких-то повреждений могут произойти определенные неполадки в двигателе, так что потребуются его ремонт. Необходимо полное техническое понимание работы двигателя, чтобы восстановить его работу в той степени, как это было предусмотрено производителем. Так, перед каждой рабочей операцией необходимо тщательно проверить состояние уплотняемых поверхностей, например, моторного блока и головки цилиндров. Часто оптимального состояния можно добиться только при помощи прецизионной механической обработки. Этого можно добиться только на специализированном предприятии с соответствующим ноу-хау и оснащенном специальным оборудованием. Система управления клапанами, состоящая из цилиндрических зубчатых колес в головке цилиндров и моторном блоке, (см. рисунки) делает необходимым, чтобы материал, снятый при машинной обработке уплотняемой поверхности, был компенсирован при помощи более толстой ремонтной прокладки ГБЦ.

Стандартная прокладка (толщина: 1,2 мм; Elring ☎ 082.734) для этого не предназначена. Elring разработал прокладки ГБЦ, толщина которых на 0,3 мм больше. Они способствуют увеличению срока службы двигателя и защите окружающей среды. Эти прокладки компенсируют толщину снятого при обработке материала.

Важно: Требуется обязательно проверить те детали двигателя, которые могут быть затронуты данными изменениями (например, форсунка – слишком большим выступом и т.д.).
