Uszczelki głowicy cylindrów

Wszystko dla pewnego uszczelnienia.

Elring – Das Original

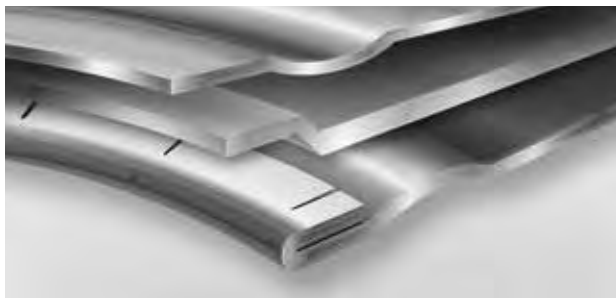
Stopery segmentowe w warstwie funkcyjnej

W obrębie komory spalania elementy konstrukcyjne silnika są wstępnie elastycznie naprężane przez stoper. Powoduje to redukcję drgań szczeliny uszczelki, spowodowanych siłą nacisku gazów. Firma ElringKlinger specjalizuje się we wszystkich technologiach, zarówno, jeśli chodzi o zgrzewane laserowo stopery i falcowane stopery, jak wytłaczane stopery, w przypadku których rozróżnia się między wytłoczeniami w warstwach funkcyjnych (segment, meander, wypustki) oraz w blasze nośnej (karo).

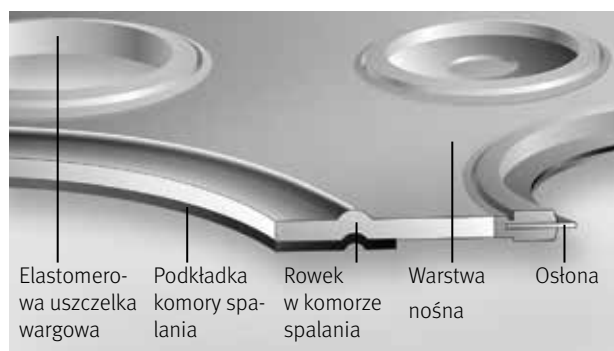
Rozwiązanie z jedną warstwą

OSŁONA

Do sterowania przepływem płynu chłodzącego służą wulkanizowane osłony z różnymi przekrojami strumienia.

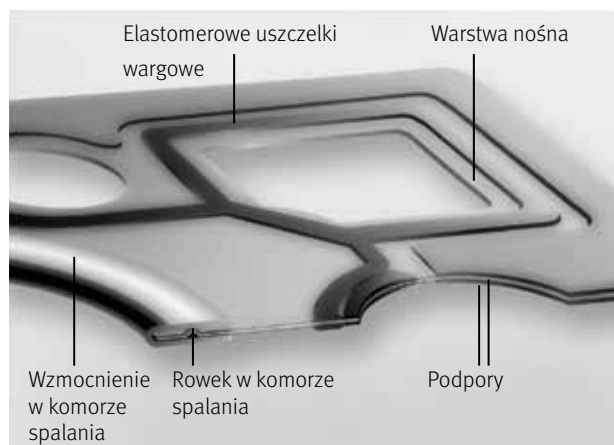
Rozwiązanie z kilkoma warstwami

PODPORY

Podpory metalowe, używane specjalnie w przypadku wersji wielowarstwowych, ograniczają zgięcie uszczelnienia głowicy cylindrów oraz chronią elastomerowe uszczelki wargowe przed nadmiernym naciskiem.

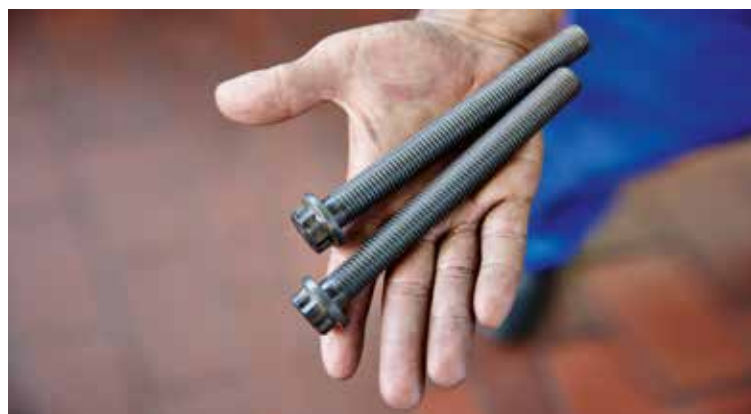
Poza tym nowe śruby mocujące głowicę cylindrów należy wkręcać wg zaprojektowanej przez producenta silnika i uszczelnienia metody wkręcania i kolejności wkręcania. Dokręcenie wymaganym momentem i kątem dokręcania prowadzi do precyzyjnego wykorzystania charakterystyki śrub, dzięki czemu uzyskuje się bardzo małe różnice siły dokręcenia. W tym celu śruby są dokręcane aż do granicy plastyczności.

Wcześniej wykorzystana śruba, poza wydłużeniem plastycznym, wynikającym ze zmniejszenia przekroju poprzecznego trzonu lub gwintu, jest zmieniona także w zakresie twardości i rozciągania. Dlatego równomierny rozkład naprężeń i elastyczność w trzonie śruby, który kompensuje rozciąganie komponentów i ruchy względne w nowoczesnych konstrukcjach silników, nie jest już potrzebny. Kolejnym punktem jest fakt, iż w przypadku śrub, które były wcześniej używane, zwoje gwintów zniekształcają się jednostronnie wskutek dużej siły wkręcania (patrz zdjęcie z prawej strony). Gwinty w stanie oryginalnym mają tolerancję wykonania 6 g, tzn. dokładność do setnych milimetra, ale już po jednokrotnym użyciu znajdują się one poza zakresem tolerancji. Również specjalnie zaprojektowane powłoki powierzchniowe śrub mocujących głowice cylindrów, gwarantujące szczególnie korzystne warunki tarcia pod pokrywą głowicy oraz w gwincie, uzyskują pożądane wartości tarcia, wynoszące 0,12 – 0,14 μ wyłącznie w nienaruszonym stanie, gdy są nowe.

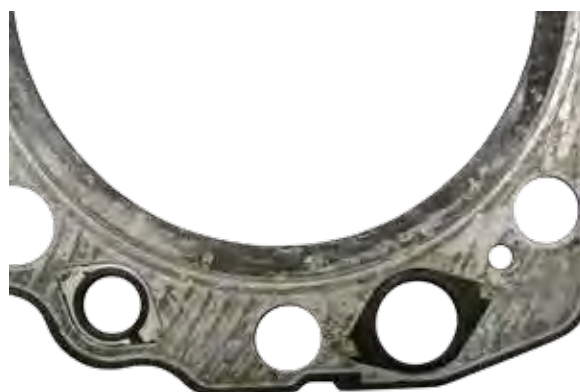
Pełne obciążenie silnika bezpośrednio po rozruchu na zimno powoduje znaczne przesunięcia pomiędzy skrzynią korbową (żeliwo szare) a głowicą cylindrów (aluminium), obciążające uszczelkę w ekstremalny sposób. Ponadto w tych warunkach siły mocowania śrub głowicy cylindrów są niskie, co dodatkowo powoduje zwiększone dynamiczne ruchy w szczelinie uszczelnianej pomiędzy głowicą cylindrów a skrzynią korbową.

Zwłaszcza w przypadku silników pojazdów ciężarowych występują przypadki, że na skutek nieświadomości lub błędów montażowych nie jest przestrzegany wymiar występu tulei cylindrowych, nie przeprowadzana jest obróbka gniazd tulei w bloku silnika czy też tuleja nie zostaje wystarczająco wtłoczona. Powoduje to opadanie tulei cylindrowych i utratę wymaganego nacisku uszczelnienia. Otwiera to gazom spalinowym drogę do tylnych obszarów uszczelki, gdzie mogą one zniszczyć elastomerowe elementy uszczelniające lub miękki materiał uszczelniający na przepustach oleju i czynnika chłodzącego.

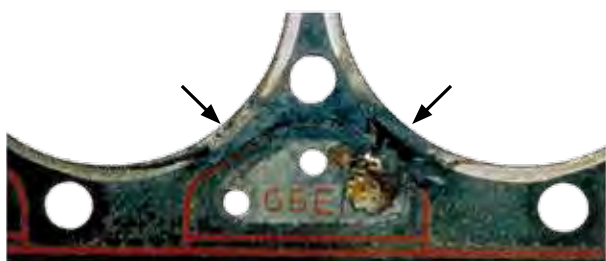
1. Awaria uszczelnienia głowicy cylindrów w pojazdach użytkowych na skutek przedmuchu gazów spalinowych

Pomiędzy cylindrami dwa i trzy (w okolicy kolektora wydechowego) doszło do silnego przedmuchu gazów. Miękki materiał uszczelniający w obszarze otworów przepływowych czynnika chłodzącego jest zniszczony.

Wskutek nieprzestrzegania wymaganego przez producenta sposobu dokręcania śrub uszczelnienie głowicy cylindrów nie zostało wystarczająco dociśnięte. Spowodowało to przedostanie się gazów spalinowych do czynnika chłodzącego. Skutkiem jest wysokie ciśnienie czynnika chłodzącego oraz utrata czynnika chłodzącego i zniszczenie uszczelnienia głowicy cylindrów.

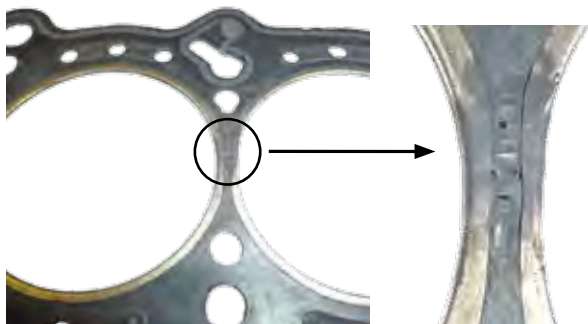
Przepalony mostek pomiędzy komorami spalania cylindrów jeden i dwa.

Na skutek nieprzebrania wymaganych wartości momentu dokręcania śrub oraz zastosowanie używanych śrub mocujących głowicę cylindrów, w uszkodzonym obszarze uszczelka nie była wystarczająco dociśnięta, co spowodowało przedmuch gazów. Przeciążenie termiczne doprowadziło do zniszczenia obszaru mostka.

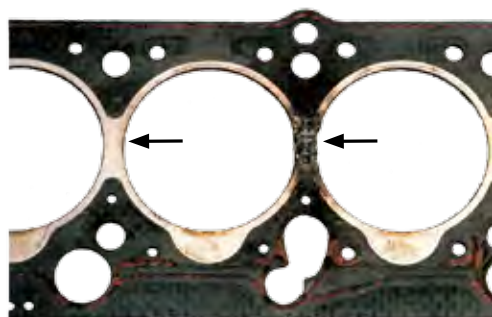
Przepalony mostek pomiędzy komorami spalania i miękki materiał pomiędzy cylindrami trzy i cztery. Widoczny początek zaczerwienienia pomiędzy cylindrem trzy i dwa.

Niekontrolowany przebieg spalania doprowadził do przeciążenia termicznego materiału uszczelki, a w konsekwencji do jej zniszczenia.

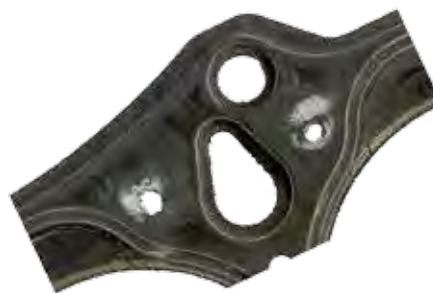
W obszarze kanałów wodnych na wielowarstwowej metalowej uszczelce głowicy cylindrów widoczne są wyraźne liniowe odciski. Zostały spowodowane powierzchnią uszczelnienia głowicy cylindrów i przebiegają w kierunku komory spalania. Przepusty czynnika chłodzącego wykazują wyraźnie jaśniejszy kolor.

Struktura powierzchni głowicy cylindrów została nieodpowiednio przygotowana i obrobiona bądź nie była wcale przygotowana. Spowodowało to przedmuch gazów spalinowych do układu chłodzenia i przeciążenie termiczne (powstanie ciśnienia).

- układ chłodzenia nie został całkowicie odpowietrzony, przez co przerwany został obieg czynnika chłodzącego,
- przerwany obieg czynnika chłodzącego (pompa wody, termostat, wentylator),
- przegrzanie silnika na skutek wysokiego przeciwcisnienia spalin (np. uszkodzony katalizator).

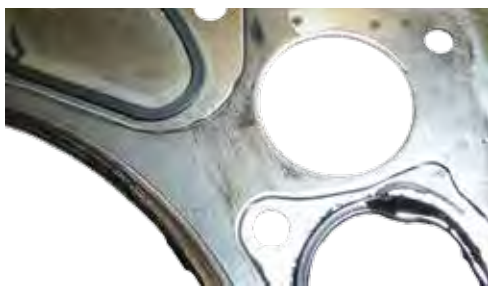
W obszarze kanałów mediów widoczne są wyraźne liniowe odciski. Zostały spowodowane powierzchnią uszczelnienia głowicy cylindrów i przebiegają w kierunku komory spalania.

Struktura powierzchni uszczelniającej głowicy cylindrów została nieodpowiednio przygotowana i obrobiona bądź nie była wcale przygotowana. Spowodowało to przedmuch gazów spalinowych do układu chłodzenia i przeciążenie termiczne (powstanie ciśnienia).

- układ chłodzenia nie został całkowicie odpowietrzony, przez co przerwany został obieg czynnika chłodzącego,
- przerwany obieg czynnika chłodzącego (pompa wody, termostat, wentylator),
- przegrzanie silnika na skutek wysokiego przeciwcisnienia spalin (np. uszkodzony katalizator).

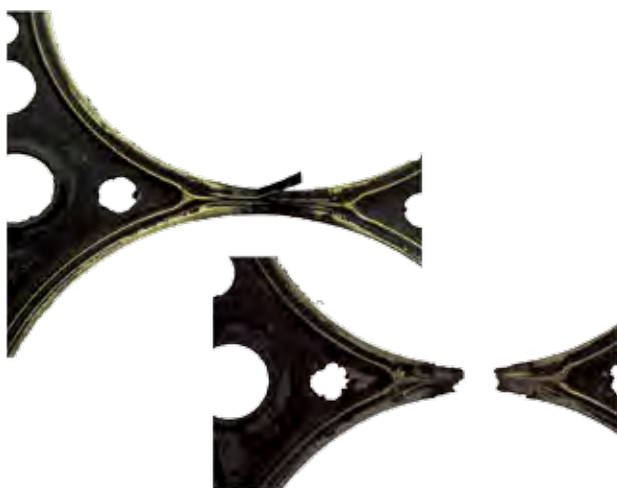
W przypadku tej konstrukcji metalowa warstwa funkcyjna jest zintegrowana z uszczelnieniem komory spalania. Jest ona złamana w obszarze mostka. Wyraźne odbarwienie na czarno wskazuje na przedmuch spalin.

Deformacja komponentów doprowadziła do przedmuchu spalin. Powstałe w ten sposób przeciążenie termiczne zniszczyło warstwę metalową.

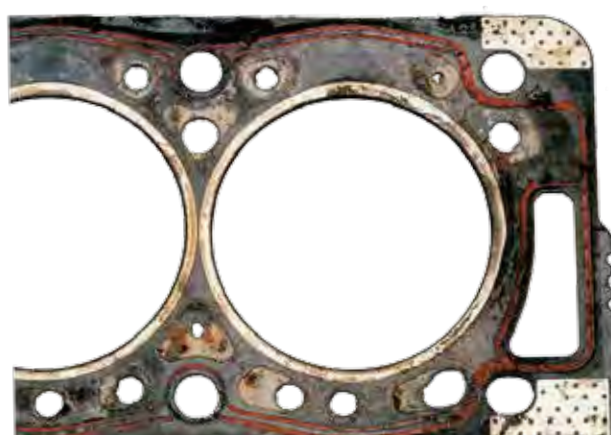
Widoczny w kanałach czynnika chłodzącego miękki materiał uszczelniający jest mocno spęczniały.

Po montażu silnika układ chłodzenia nie został wystarczająco odpowietrzony. Za wysoka temperatura czynnika chłodzącego spowodowała przegrzanie silnika. Efekt parowania doprowadził do spęcznienia miękkiego materiału uszczelnienia w obszarze kanałów płynu chłodzącego. Wskutek tego doszło do oderwania miękkiego materiału uszczelniającego od metalowej warstwy nośnej.

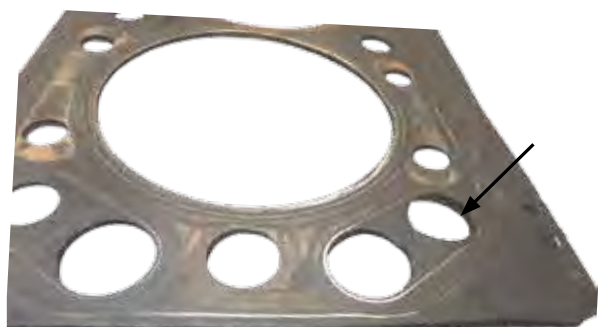
Uszczelnienie, które podczas nakładania głowicy cylindrów nie zostało odpowiednio wycentrowane, np. na skutek braku kołków bądź tulejek centrujących, może spowodować nieszczelność/wyciek. Ma to miejsce wtedy, gdy elementy uszczelniające uszczelnienia głowicy cylindrów nie znajdują się dokładnie w tym miejscu, w którym zostały przewidziane konstrukcyjnie. Tak zamontowane uszczelnienia głowicy cylindrów można poznać po odkształceniach otworów pod śruby. Przesunięcie uszczelnienia głowicy cylindrów prowadzi bardzo często do nieszczelności w kanałach ciśnieniowych oleju.

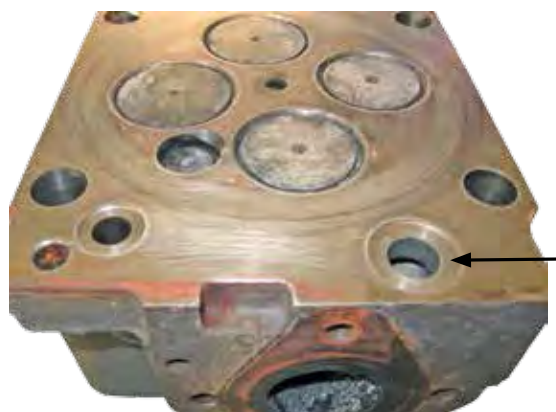
W silniku pojazdu ciężarowego wystąpił wyciek wody, niewidoczny z zewnątrz. Przyczyna: porowate miejsce w tulei cylindrowej, widoczne dopiero pod mikroskopem.

Podczas jazdy do komory spalania dostała się woda, która tam wyparowała. Również i w tym przypadku przyczyną nie było uszczelnienie głowicy cylindrów, lecz niewłaściwe przygotowanie powierzchni pracującej po stronie tuleji cylindra.

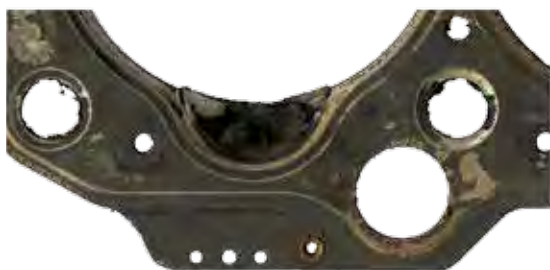
Nastąpiło znaczne uszkodzenie wielowarstwowej metalowej uszczelki głowicy cylindrów na skutek oddziaływań mechanicznych w obszarze komory wirowej.

Podczas jazdy nastąpiło poluzowanie komory wirowej pierwszego cylindra i jej wpadnięcie do wnętrza komory spalania. Skutek: bardzo poważne uszkodzenie głowicy cylindra oraz układu rozrządu i tłoka.

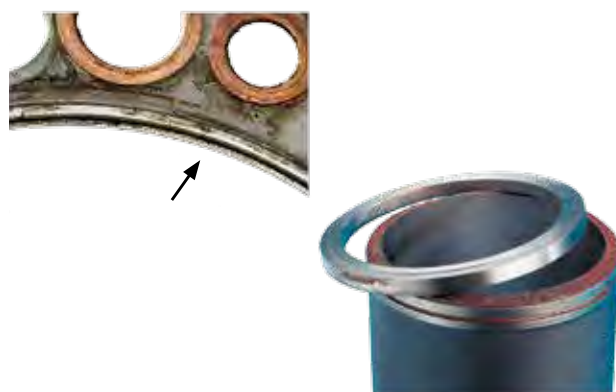
2. Uszkodzenie uszczelnienia głowicy cylindrów w pojeździe użytkowym na skutek błędów montażowych

Metalowe wzmocnienie komory spalania w uszczelnieniu głowicy cylindrów zostało całkowicie zmiażdżone przez kotnierz tulei. Kotnierz tulei cylindrowej został oderwany przez bardzo wysokie siły podczas rozruchu – doprowadziło to do poważnego uszkodzenia mechanicznego silnika.

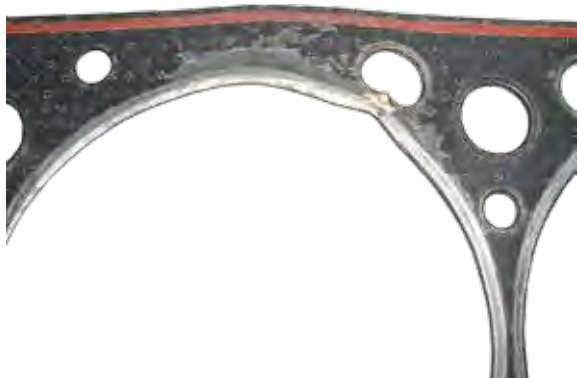
W wielu wypadkach są to uszkodzenia spowodowane przez spalanie stukowe w silnikach benzynowych. Podczas tego zjawiska występują niekontrolowane procesy spalania.

Prowadzi to do termicznego i mechanicznego przeciążenia elementów konstrukcyjnych. Uszczelnienie głowicy cylindrów jest jednym z najbardziej narażonych elementów silnika i może wytrzymać te ekstremalne obciążenia tylko przez krótki czas. Niekontrolowane procesy spalania powodują wystąpienie fali uderzeniowej, połączonej z gwałtownym wzrostem ciśnienia (powyżej 100 bar) przy równoczesnym osiągnięciu bardzo wysokiej temperatury (znacznie powyżej +3700°C). Uszczelnienie głowicy cylindrów, uszkodzone przez spalanie stukowe, można często rozpoznać po zgniecionych wzmocnieniach komory spalania.

Silnik nie został wyregulowany zgodnie z wytycznymi producenta (za wczesny zapłon). Powoduje to termiczne i mechaniczne przeciążenie silnika. Niekontrolowane spalanie wytwarza fale uderzeniowe o ekstremalnym ciśnieniu i temperaturze, przez co dochodzi do przeciążenia elementów silnika. Najczęściej dochodzi do uszkodzenia tłoków i uszczelnienia głowicy cylindrów.

- niska jakość paliwa (za niska liczba oktanowa),
- za wysoki stopień sprężania,
- świece zapłonowe z niewłaściwą wartością cieplną lub uszkodzone,
- nieprawidłowe ustawienie zapłonu.

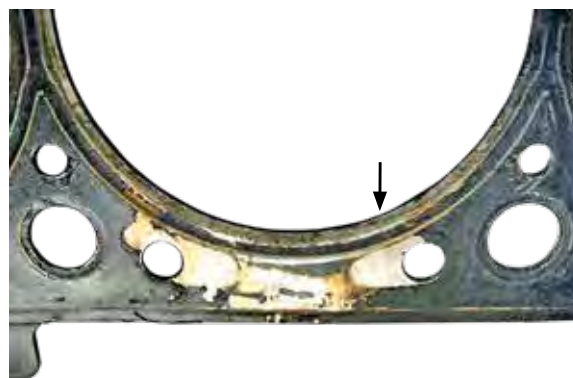
Początki zaczerwienienia w obszarze mostków w warstwie funkcyjnej informują o przebiegu procesu niszczenia, rozpoczętego przez niefachowy chiptuning.

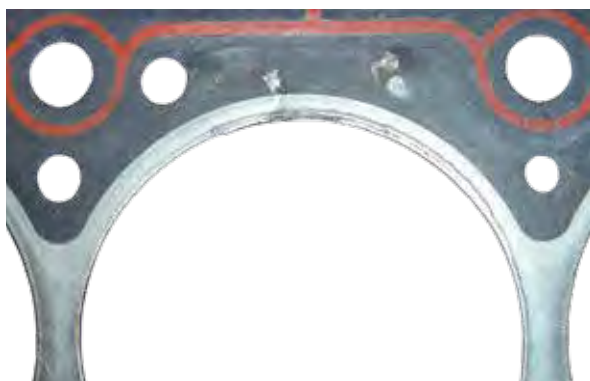
Na metalowym wzmocnieniu komory spalania widoczne są wyraźne wgniecenia i odkształcenia. Spowodowało to stopienie wzmocnienia i materiału miękkiego. Wzmocnienie komory spalania jest najczęściej w tych miejscach metalicznie czyste, a materiał miękki wykazuje ślady spalania.

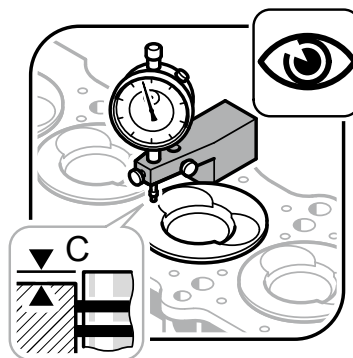
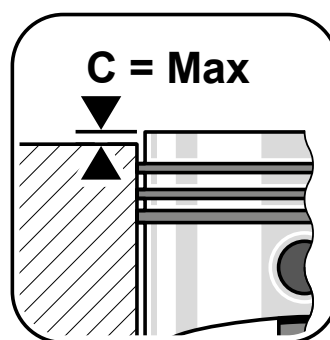
Grubość uszczelnienia głowicy cylindrów rozpoznaje się po liczbie wyciętych na sztancy nacięć lub otworów.
