## Rottura del motore – la colpa è della guarnizione testa cilindri?

# Rottura della guarnizione testa in seguito a distacco della precamera

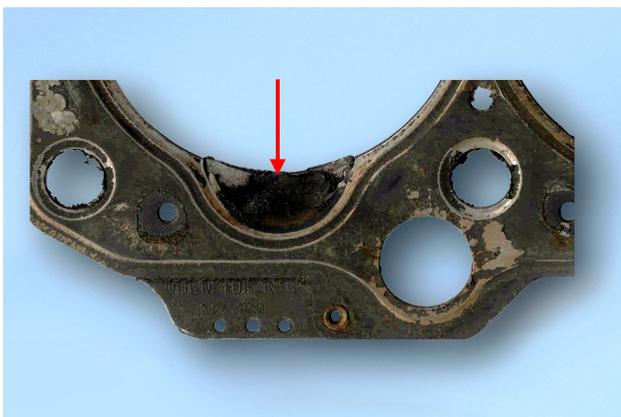
La guarnizione multistrato è fortemente danneggiata in corrispondenza dell'orecchietta di turbolenza.

La camera a turbolenza del primo cilindro si è staccata durante la marcia, cadendo nella camera di combustione. La conseguenza: gravi danni alla testata, al sistema di punteria e ai pistoni.

- La sporgenza delle camere a turbolenza non era conforme alle prescrizioni del costruttore.

Prima di montare la testata, controllare assolutamente la corretta sede e la sporgenza delle camere a turbolenza.
