## VSI 04/2021

Junta do cabeçote Nível de reparo  
MAN TGA / TGS Motor D26

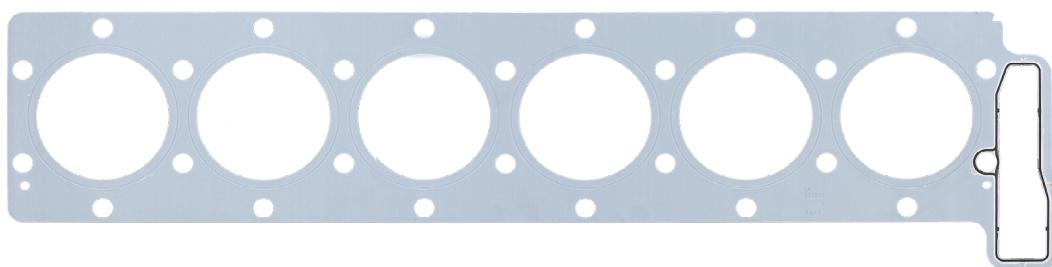
Nível de reparo 1,50 mm  
Número de peça Elring: 466.600

A junta do cabeçote pode ser identificada pela indicação “Rep +0,3” do respectivo número de peça Elring do lado superior da junta.

A Elring passou a disponibilizar para esse motor, que é muito popular há anos, também um nível de reparo com 1,5 mm de espessura. Essa junta do cabeçote é 0,30 mm mais espessa do que a junta utilizada em série. Estão implementadas todas as especificações técnicas, como o elemento de elastômero de altura perfilada e as tolerâncias, como a altura da ranhura da vedação da câmara de combustão.
